STATICKÉ POSOUZENÍ STÁVAJÍCÍHO OBJEKTU BÝVALÉ FARY, VEVERSKÉ KNÍNICE 48

Objednatel: Obec Veverské Knínice, Veverské Knínice 260, 664 81 Ostrovačice
Místo stavby: Veverské Knínice, č.p.: 48

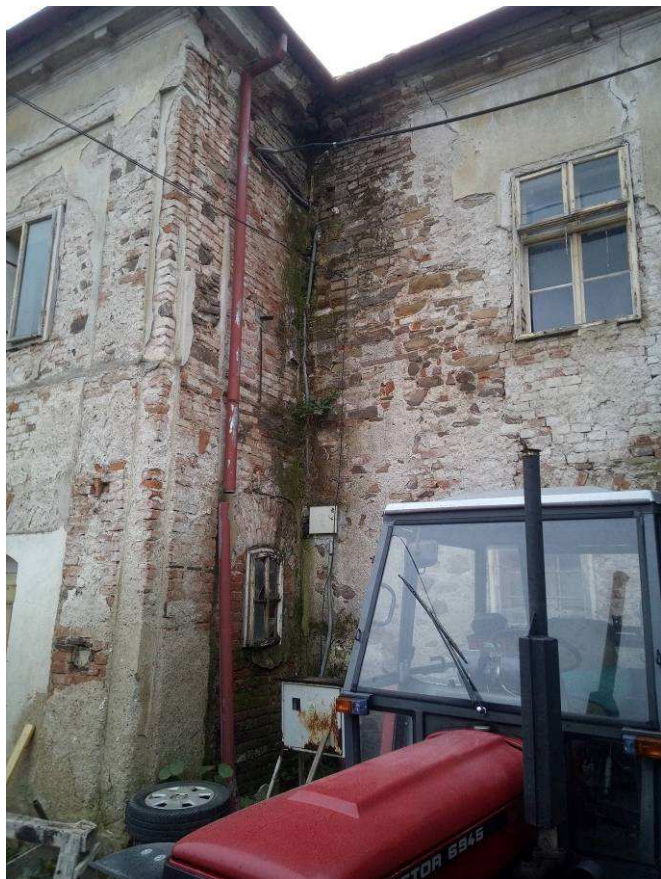
Foto 1:

Svislé nosné konstrukce objektu jsou provedeny ze smíšeného zdiva, kdy pálené cihly doplňuje kámen. Z vnější strany objektu lokálně nebo zcela chybí omítka a z důvodu dlouhodobého zatékání je zdivo vlhké, porostlé mechem a místy se vyskytují trhliny (foto1, 2, 3). Ze strany zahrady je zdivo opatřeno omítkou. Komínové zdivo nad rovinou střechy je značně poškozeno povětrnostními vlivy (zejména v jednom případě).

- sanace trhlin zdiva
- oprava konstrukce překladů stavebních otvorů, doplnění chybějících pro umístění nových oken
- oprava pokleslých oblouků kleneb (včetně sklepa)

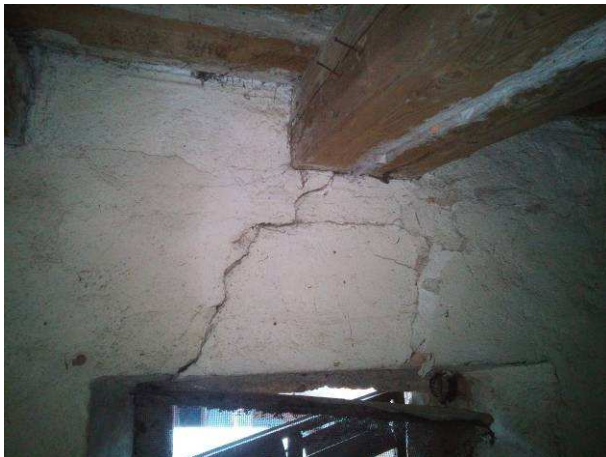
Foto 4:

Nad okenními otvory jsou provedeny překlady, kdy se jedná o krátké cihelné klenby, nebo nejsou vůbec, kdy rámová konstrukce kastlových oken funguje jako překlád. V některých případech může jít i o využití zazděných dřevěných trámů jako překlady. V překladech (prostorech nad okny) se vyskytují trhliny (detailněji viz. foto 4,5,6).

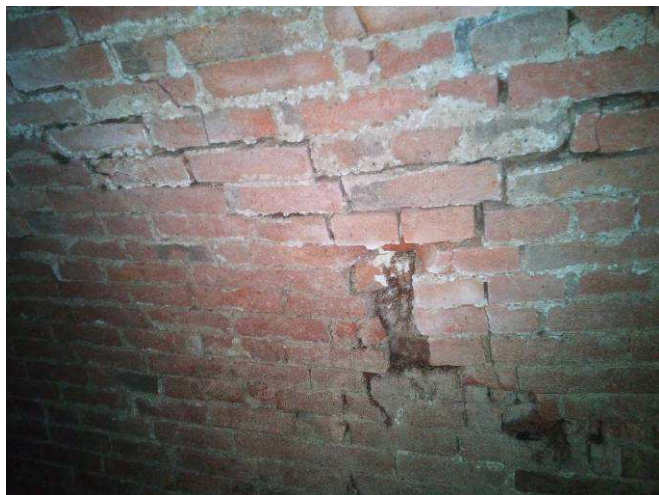
Foto 7:

Cihelná klenba sklepa je ve střední části v nevyhovujícím stavu, její je prasklá vlivem prorůstající vegetace (foto 7). Křížové klenby jsou většinou v dobrém stavu, pouze v části jsou patrné trhliny v její konstrukci nebo je zcela patrná deformace klenby (foto 8). Dřevěné trámy sýpky jsou viditelné a jejich stav je vyhovující. Nebylo však zkontrolováno zhlaví těchto trámů v uložení na zdivo a dá se předpokládat, že bude na několika místech poškozeno. Dřevěný trámový strop nad 2.NP je v půdním prostoru pokryt půdovkami a s ohledem na stav krovu se dá předpokládat poškození dřevěných prvků stropu po celé délce i v místech uložení na zdivo (zhlaví trámů). Poškození zde bude dvojího charakteru. Jedná se o poškození dřeva dřevokazným hmyzem (tesařík krovový), které je patrné především na dřevěné konstrukci krovu. Dále je v objektu prokázána přítomnost dřevomorky domácí (foto 9, 10). Výskyt je zdokumentován na rohu zdiva z prostoru 1.NP a na spodní části stropu nad 2.NP, dále i ve sklepě a lokálně na dřevěné konstrukci krovu.

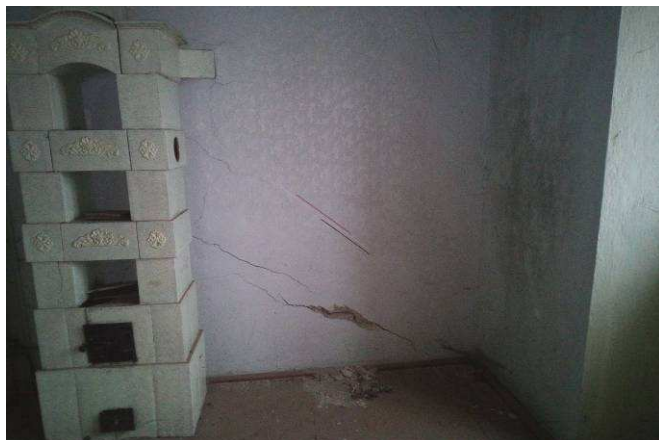
Foto 15:

Kromě výše popsaného jsou v objektu některé další projevy horšího technického stavu objektu. Třeba průhyb stropní konstrukce s lokálně popraskanou a opadávající omítkou, blíže nepopsané trhliny v omítkě, pokles zdiva ve střední části objektu, odpadávající podhled (foto 15, 16)
