STATICKÉ POSOUZENÍ STÁVAJÍCÍHO OBJEKTU BÝVALÉ FARY, VEVERSKÉ KNÍNICE 48

Objednatel: Obec Veverské Knínice, Veverské Knínice 260, 664 81 Ostrovačice
Místo stavby: Veverské Knínice, č.p.: 48

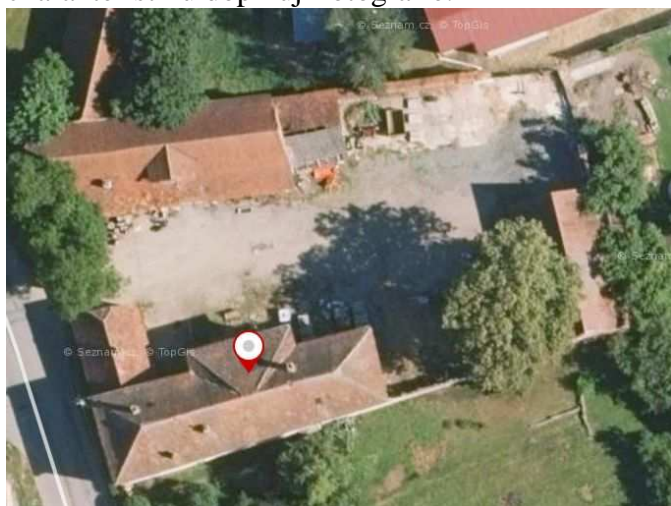
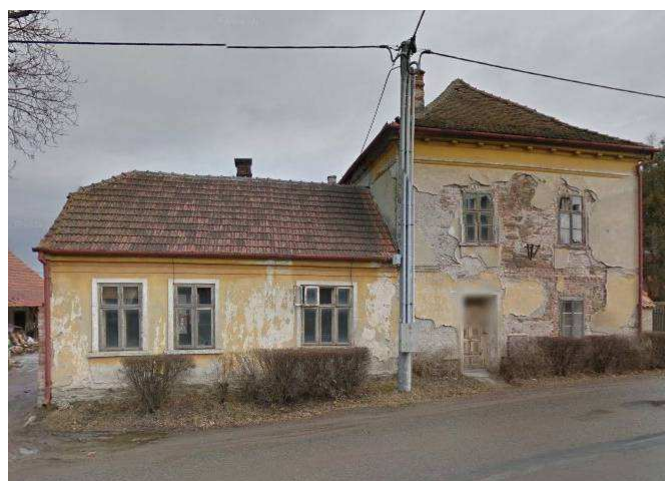
Posuzovaný objekt bývalé fary je v současnosti neobývaný a nepoužívaný. Jedná se o samostatně stojící dvoupodlažní budovu, která je součástí uzavřeného areálu a lokálně sousedí s jednopodlažní budovou. Dvoupodlažní objekt je částečně podsklepený (klenutý sklep pod jednou místností). Základní charakteristiku doplňují fotografie:

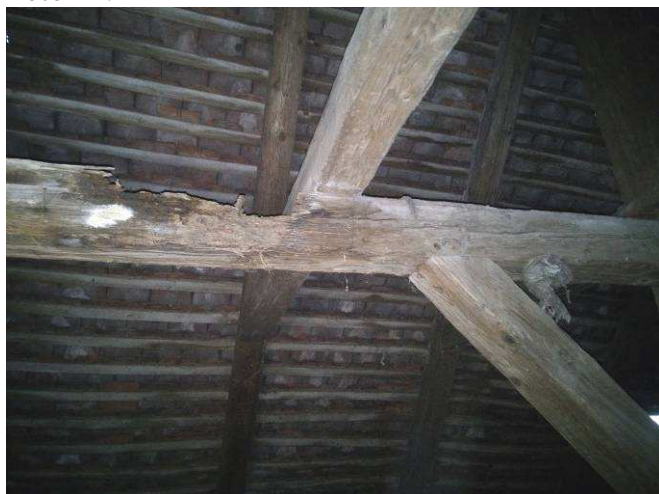
Foto 11:

Konstrukce krovu je provedena jako dřevěná. Sedlová střecha s valbami po stranách je provedena jako kombinovaná soustava. Na vazné trámy jsou uloženy sloupky ve střední části objektu podepírající vaznici doplněnou o pásky. Na vaznici jsou uloženy hambálky, které jsou propojeny s krokvemi. Krokve jsou také uloženy na vazný trám a pro obvodě objektu jsou nad krokve doplněny trámky měnící sklon střechy, které jsou osazeny na obvodovou pozednici. Už od pohledu z vnější strany jsou na střešní rovině patrné deformace od poklesu laťování nebo nosných prvků. Dřevěná konstrukce krovu je na několika místech výrazně poškozena, kdy je průřez dřevěného prvku oslaben (foto 11). V případě pozednice a dlouhodobého zatékání je lokálně dřevo kompletně rozdrobeno, došlo k poklesu konstrukce a jeho opření na hlavu zdiva a k průhybu laťování (foto 12). Na několika místech je dřevo napadeno dřevokazným hmyzem nebo je patrná deformace dřevěných prvků krovu (foto 13, 14).

- oprava napadených nebo jinak poškozených částí krovu, včetně nového osazení pozednice
- odřezání částí krovu při nalezení dřevomorky (podobně jako u stropu)
